BARTOSZ ZAKRZEWSKI

Motocykl Junak M10 (1)

Badania w ITS

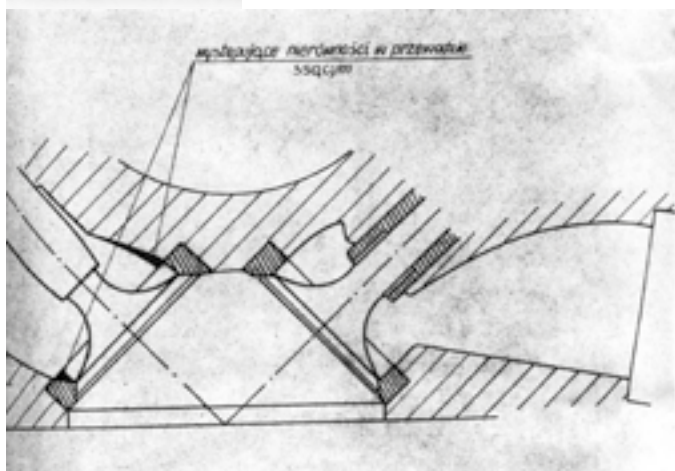
Rysunek przedstawiający niedokładności wykonania przewodu ssącego – zakresowane i pokazane strzałkami są poprawione miejsca przewodu.

- pęknięcie pięciu rolek łańcucha sprzęgłowego;
- zatarcie krzywek zaworów i powierzchni talerzyków popychaczy współpracujących z krzywkami (przed powtórным założeniem powierzchnie wypolerowano aż do usunięcia śladów zatarć, nie zdzierając przy tym warstwy utwardzonej);
- znaczne niedokładności w wykonaniu kanału ssącego; powierzchnia była chropowata, gniazdo zaworowe wystawało ok. 3 mm, przesłaniając wolny przelot kanału;
- nieznaczne zatarcia wodzika zmiany biegów na powierzchni prowadzącej – koło zębate III biegu;
- nieznaczne zatarcie tłoczka lewego tylnego amortyzatora;
- wystawienie większości główek nitów okładzin hamulcowych działaniu powodującemu tarcie nitów o bęben oraz niedostateczne dociąganie powierzchni okładzin do bębna (tylko ok. 30 proc. powierzchni okładzin tarło o bęben hamulcowy).

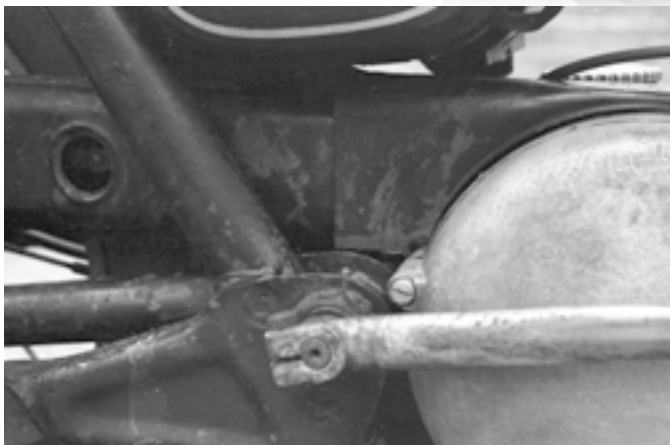
Rama i osłona łańcucha w okolicy łożyskowania wahacza, ochlapywane elektrolitem akumulatora. Widoczne plamy lakieru wytrawionego kwasem.

- obluźnianie się śrub mocujących siodło (śruby dokręcono, zakładając podkładki sprężynujące);
- wychłapywanie i wycieki elektrolitu z akumulatora na skutek drgań podczas pracy silnika;

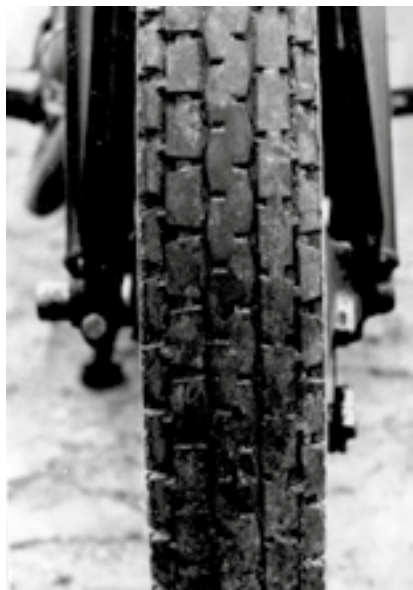
Widok bieznika opony po przebiegu 26252 km w dwóch miejscach na obwodzie, odległych od siebie o 180 stopni.

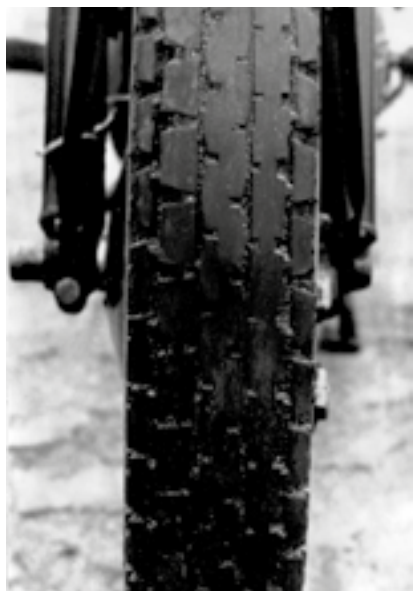
- uszkodzenie tylnej opony, polegające na pęknięciu osnowy w obwodzie w okolicy trzymacza (założono nową oponę);

Widok bieznika opony po przebiegu 26252 km – miejsce w okolicy zaworu dętki i trzymacza opony.
