# BRAMY DO INNEGO ŚWIATA

AGATA  
FREINDORF

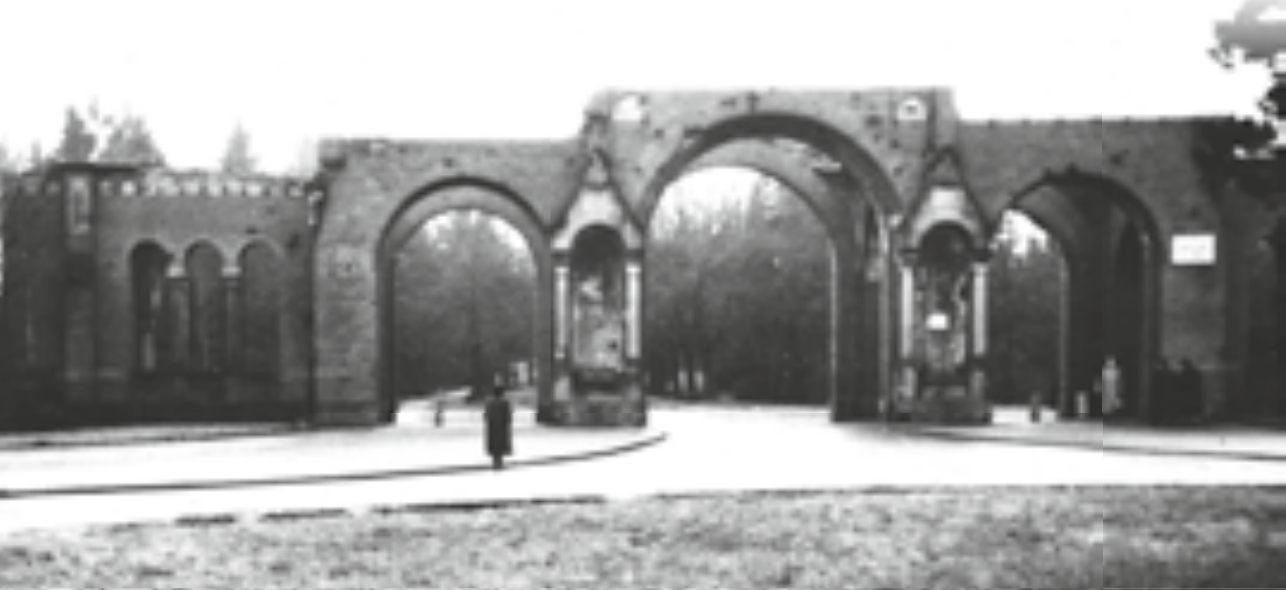
Brama główna Cmentarza Centralnego  
(widok z lat pięćdziesiątych XX w.).

skrzydło, w którym przechowywano całą dokumentację nekropolii. Po wojnie brama przez wiele lat stała zniszczona. Ówczesny stan obrazuje czarno-białe zdjęcie pochodzące prawdopodobnie z lat pięćdziesiątych, wykonane od strony ul. Ku Słońcu. Widać na nim środkową część hali bramnej pozbawioną dachu i szczytów. Taki stan utrzymał się do 1959 r., kiedy to rozpoczęto

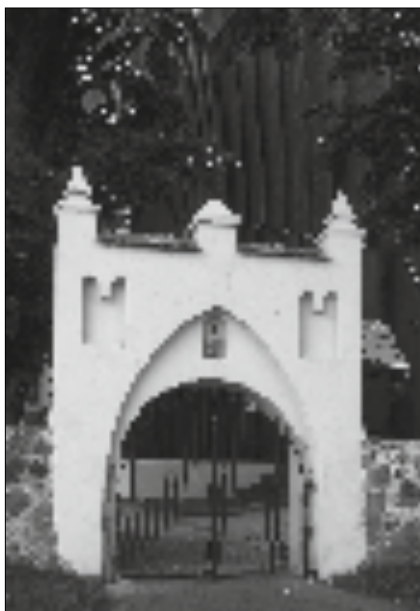
**Bramka cmentarna przy kościele św. Trójcy.**

W Szczecinie do czasów współczesnych przetrwało pięć przykościelnych bramek. Najstarszą, a przy tym bodaj najładniejszą i najlepiej zachowaną, możemy oglądać na Krzekowie. Prowadzi ona na teren cmentarza przy kościele św. Trójcy, zlokalizowanego u zbiegu ulic Szerokiej i Żołnierskiej. Ceglana bramka, obecnie otynkowana i pomalowana na kolor jasnożółty, usytuowana jest w zachodniej części kamiennego muru.

Datuje się ją na drugą połowę XV w., a jej styl określa jako późnogotycki. Otwór przejazdu bramki zamknięty jest półkołowym łukiem, ujętym dodatkowo w blendę ostrosłupową z małą niszą. Po obu stronach blendy znajdują się dwie większe nisze o dość nietypowym zamknięciu w formie zdwojonych łuków półkołowych. Jednak najbardziej charakterystycznym elementem tej bramki są trzy sterczyne umieszczone na kalenicy daszka: dwie zewnętrzne, w formie ostrosłupów zakończonymi kulami, i środkowa, zwieńczona czteroboczną piramidą z umieszczonym na niej krzyżem (z przedwojennych zdjęć wynika, iż pierwotnie środkowa sterczyzna miała taką samą formę, co pozostałe). Warto wiedzieć, iż krzekowska bramka cmentarna, wraz z kościołem i przyległym doń cmentarzem, stanowią obiekt zabytkowy.

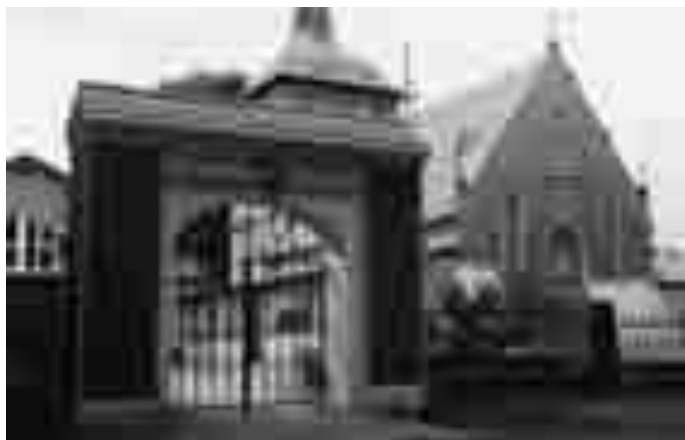
**Bramka cmentarna w murze wschodnim przy kościele pw. Matki Bożej Różańcowej.**

Całkiem inną formę posiadają trzy bramki cmentarne, które zachowały się przy kościele pw. Matki Bożej Różańcowej przy ul. Lwowskiej na Gumieńcach. Różnią się między sobą wielkością, rodzajem łuku otworu przejazdu oraz liczbą motywów dekoracyjnych w elewacji zewnętrznej. Łączy je okres powstania (ok. 1800 r.) oraz forma nawiązująca do architektury klasycystycznej. Bardziej zdobna i większa jest bramka mieszcząca się

w murze wschodnim o otworze przejścia zamkniętym łukiem półeliptycznym i dekoracją w formie rzędu dziewięciu konsolek. Pozostałe dwie bramki, usytuowane w murze północnym, są niższe i węższe, zamknięte łukiem odcinkowym i ozdobione rzędem pięciu konsolek. Przy wpisywaniu kościoła do rejestru zabytków nie zapomniano o jego otoczeniu stanowiącym dawny cmentarz oraz

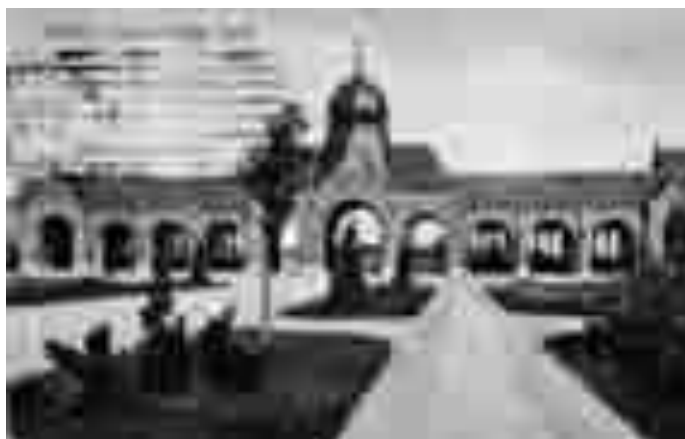
**Brama główna Cmentarza Centralnego (widok sprzed 1914 r.).**

skrzydło bramy, które przeznaczone zostało dla administracji nekropolii. W drugim etapie, trwającym do 1904 r., dobudowano skrzydło zachodnie, pełniące funkcję gospodarczą. Ostatecznie brama przybrała kształt neoromańskiej, trójskrzydłowej budowli z dzie-

dzińcem. Najważniejszym skrzydłem jest niewątpliwie sama osiemdziesięciometrowa hala bramna. Jej środkowa część jest podwyższona i przepruta trzema łukowatymi zamkniętymi otworami przejazdowymi, umożliwiającymi także wjazd pojazdom. Pierwotnie nad środkowym przejazdem znajdowała się kopuła z krzyżem, niestety w latach powojennych jej nie odtworzono. Po bokach hali rozmieszczono dodatkowe otwory przejazdowe ze szczytami ozdobionymi motywem rozety. Charakterystycznymi elementami hali są także widoczne od strony ul. Ku Słońcu triforia, czyli trójdzielne przeźrocza, stanowiące nawiązanie do

romańskich krzyżganków klasztornych oraz znajdujące się z drugiej strony półkoliste arkady.

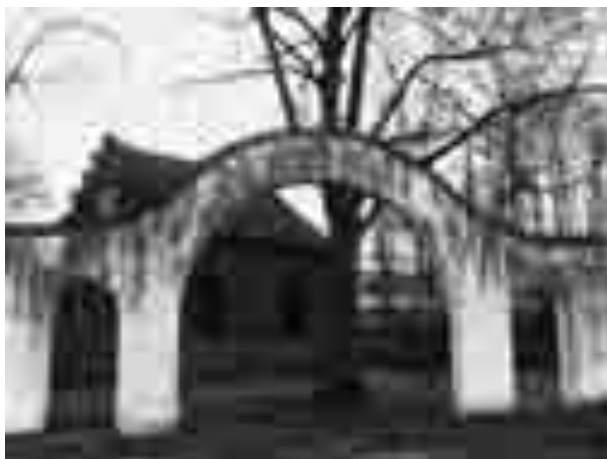
Brama prowadząca na nieczynny cmentarz przy ul. Chocimskiej, w tle dawna kaplica cmentarna.

Na tym tle wyróżnia się brama prowadząca na teren dawnego cmentarza ewangelickiego w Żydowcach przy ul. Chocimskiej. To betonowa budowla, zwieńczona półkolistym łukiem z dwiema furtami po jej obu stronach. Wzniesiono ją ok. 1909 r., gdy zakładano tenże cmentarz. I także w tym wypadku jedynym śladem po umieszczonych niegdyś w niej metalowych furtach są zawiasy.
